熊本地震直後の立野ダム予定地周辺現地調査報告書(速報)

2016年4月24日

立野ダムによらない自然と生活を守る会

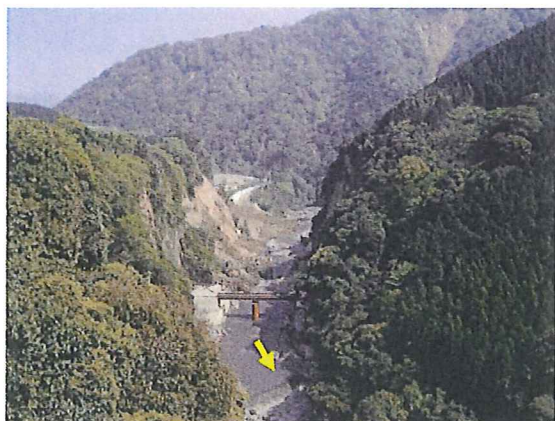
←写真1

写真1は、大規模な斜面崩壊があった阿蘇大橋の約2.5km下流の立野ダム本体予定地を、下流側（南阿蘇鉄道の立野橋梁）から見た写真である。写真中央の工事用仮橋付近にダム本体が建設予定である。そのすぐ上流まで両岸が崩れ、工事用道路や現場事務所、工事車両や各種工事用機材なども崩落した土砂の中に埋まっている。

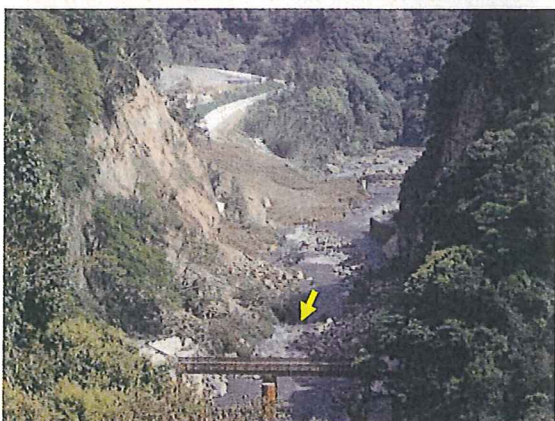
←写真2

写真2は、同位置からのアップである。両岸の工事用仮設道路や、奥の1本目の工事用仮橋も右岸側（写真では左側）が崩壊した土砂で埋まり、白川の流れの一部がせき止められ、左岸側の仮排水路トンネル（工事中）に流れ込んでいる。

国土交通省は「ダム予定地の岩盤は十分な強度がある」と主張してきた。もしダム完成後にこの地震が起きているとしたら、ダム本体の両岸の地盤が崩れていたわけであり、ダムの施設が損壊していた恐れもある。

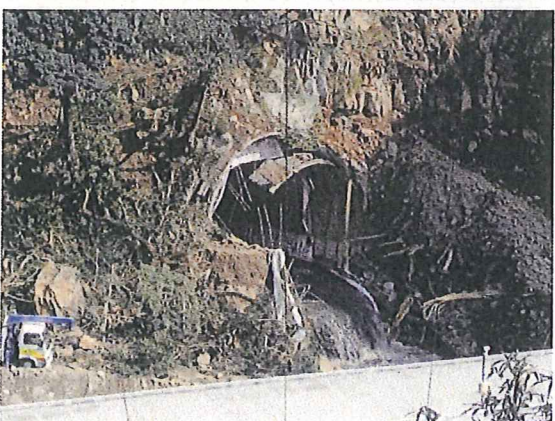
←写真3

黒川発電所側から見た、仮排水路トンネルの出口である。斜面崩壊により、トンネルも破損している。仮排水路トンネルの入口付近の白川の一部がせき止められ、白川の流量の一部が工事中の仮排水路トンネルを通過して流れ出ている。工事用車両も多数埋まっている。手前の屋根は黒川発電所である。

黒川発電所周辺も斜面崩壊のために車は全く通れず、発電所の導水管も上のほうが壊れ、発電を中止している。

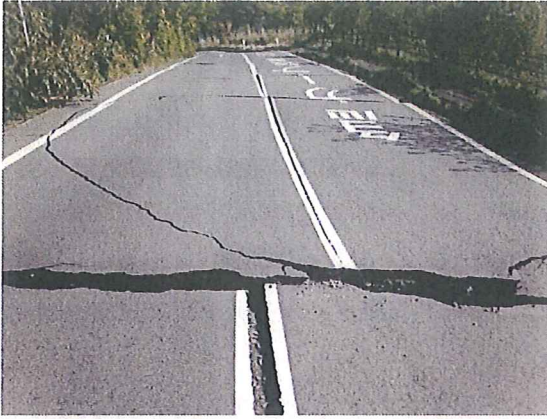
←写真4

立野ダム本体予定地約 300m 上流の 1 本目の工事用仮橋周辺は大規模な斜面崩壊を起こし、ダム工事現場に近づけない状態である。その箇所付近の長陽大橋に向かう道路に、立野ダム本体予定地周辺の向かう断層を確認した。50cm ほど横にずれている。

国土交通省は「文献調査や地形調査、地表地質踏査などの結果を総合的に勘案して、ダム建設を行う上で特に考慮する活断層は存在しないと判断しています」と主張してきた。

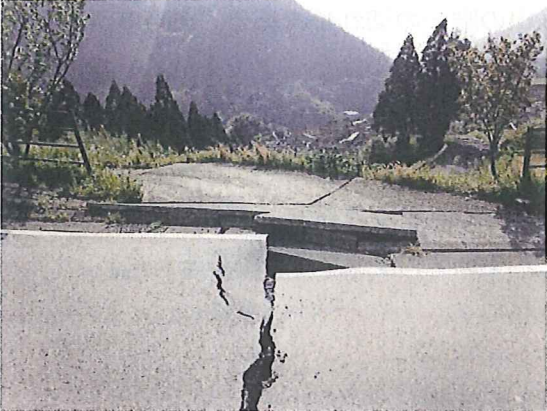
←写真5

道路上の断層を延長すると、立野ダム本体予定地約 200m 上流の仮排水路トンネル入り口付近に向かっている。

国土交通省は「ダムサイトに一番近い北向山断層は、布田川・日奈久断層帯の中で最も北東部に位置する断層ですが、その走向性は立野ダム建設予定地近傍へ向かわないことを確認しています」と主張してきた。しかし地震後、布田川断層帯は阿蘇カルデラ内まで延びている点や、断層に続く新たな断層が存在していたことも多く報道されている。

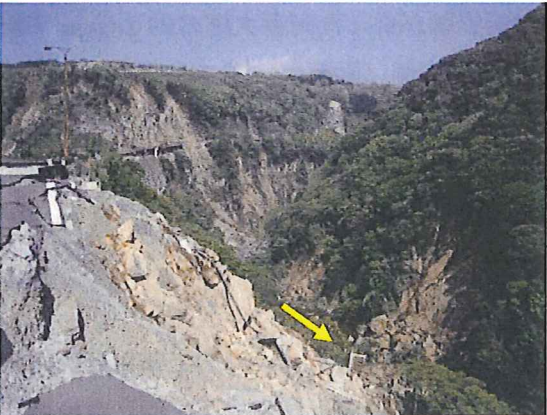
←写真6

「立野ダム代替道路」である長陽大橋に向かう道路は、谷側の崖が大崩落して、道路も崩落寸前である。白川・黒川合流点付近では、北向谷原始林の下部も一部崩壊している。長陽大橋の向こう側の道路も崩壊している。立野ダムが完成していたら、ダム満水時はこの道路の高さの半分くらいまで水没する。

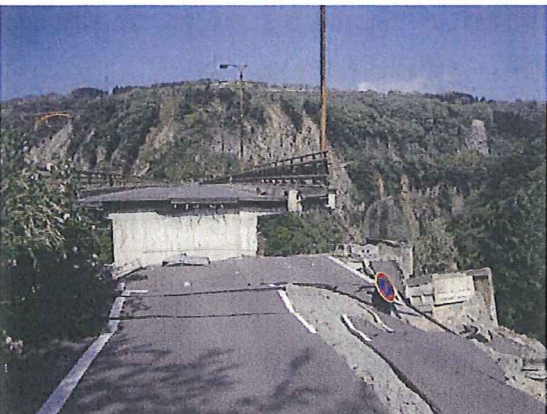
←写真7

長陽大橋の高さにあった道路が、斜面崩壊のために落ち込み、2m ほどの段差ができています。この斜面崩壊を止めて、道路をかき上げすることは不可能だと思われる。

国土交通省は「立野ダム貯水池周辺について、地形判読を行った結果、洪水調節により流水を貯留する際の最高水位であるサーチャージ水位 (EL.276m) 以下に水没し、かつ凹状の緩斜面地形などの地すべりの存在を示すような地形の分布は認められませんでした」と主張してきた。
