地表面計測結果

リニア 岐阜の水位低下

把握後も「調査考えず」

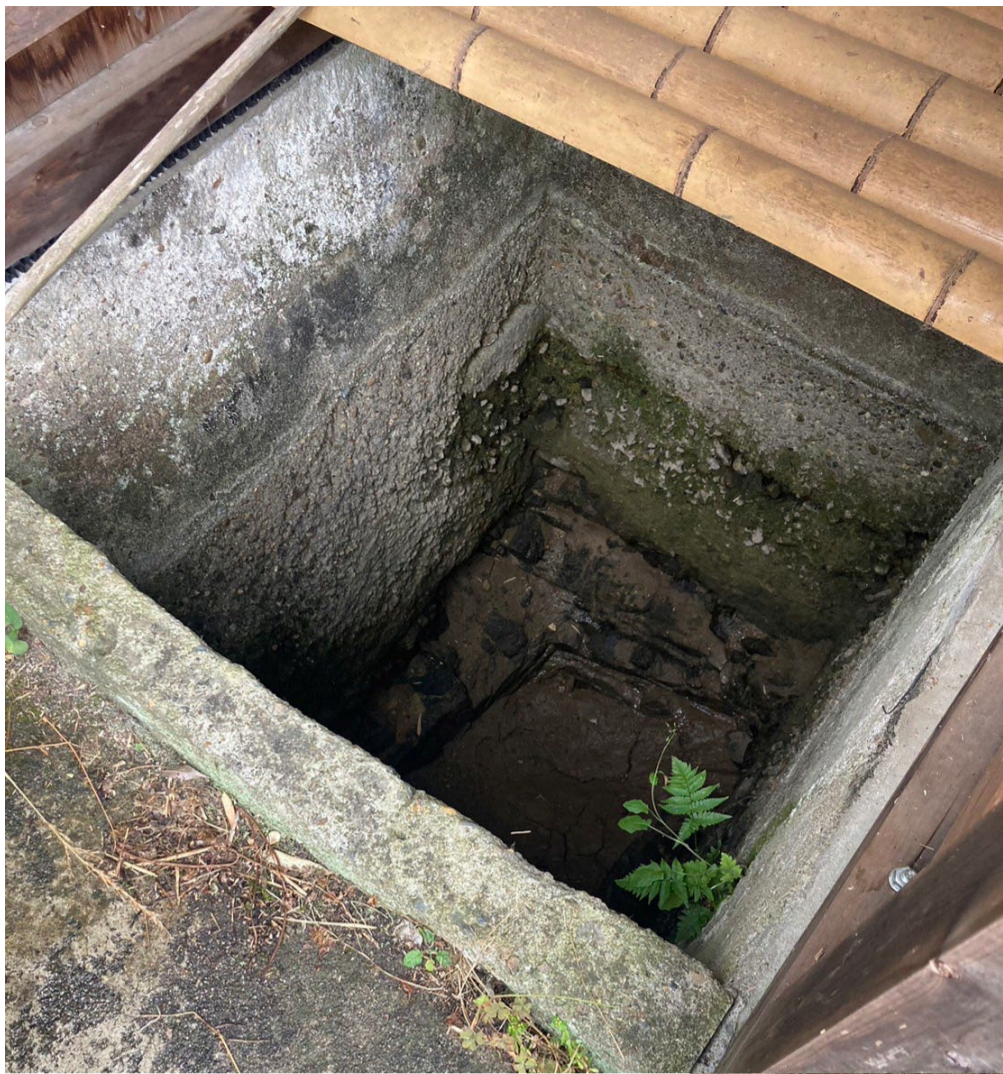
2024年5月27日 本村伸子事務所撮影

300年以上の歴史があると伝わる 「天王様の井戸」が枯れた

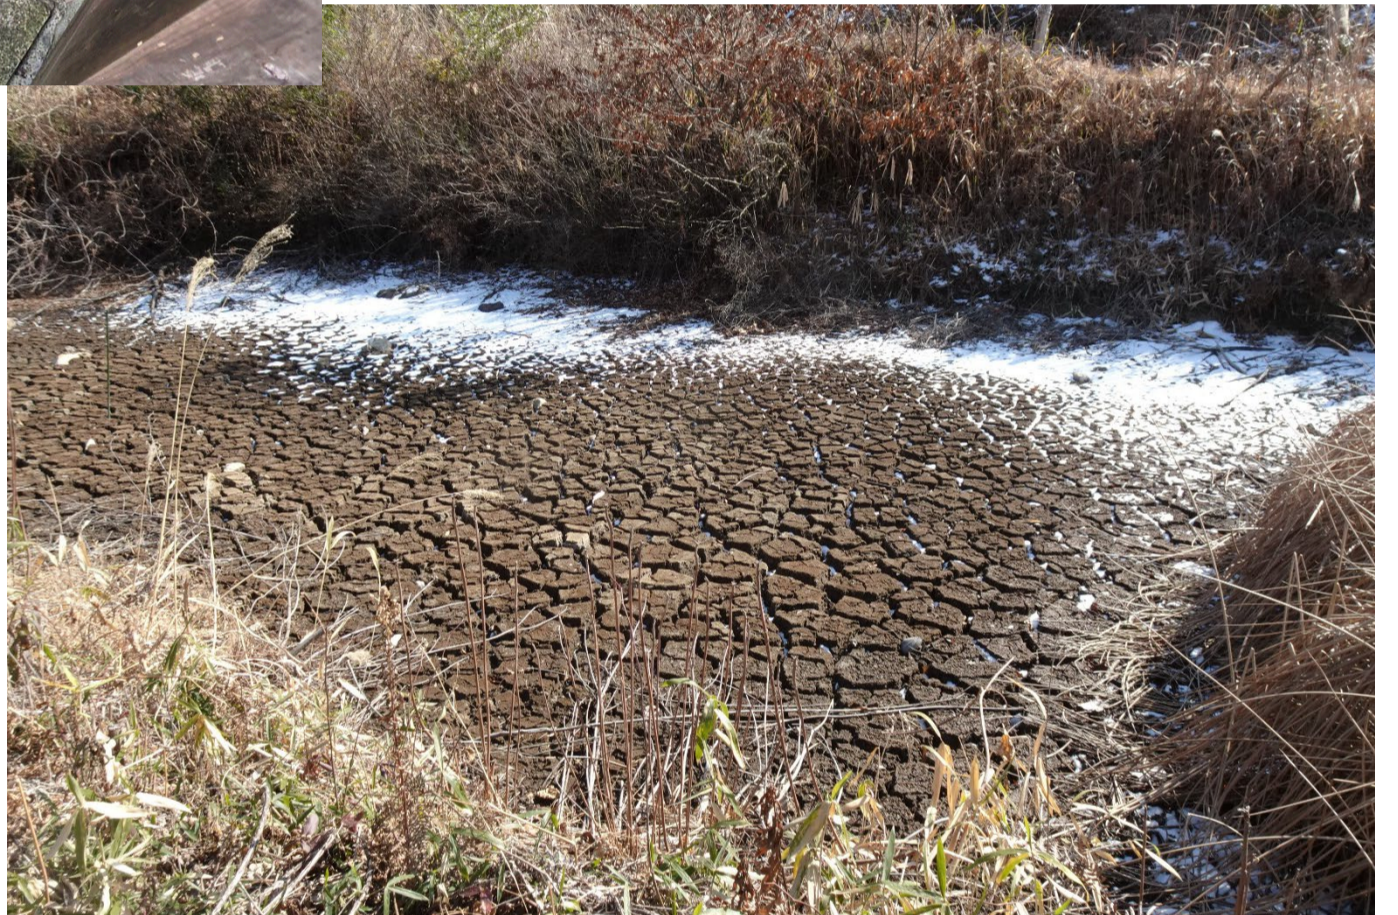
2025年2月1日 本村伸子事務所撮影

ひび割れたため池
